国宝如庵移築に伴う部材保存処置: 受託研究報告第28号 (旧富貴寺羅漢堂のみ)

国宝如庵移築に伴う部材保存処置

中里 寿克・樋口 清治

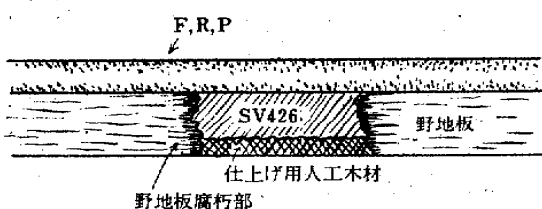
図-2 杉野地板処置図

天井に露見するもので、燻染の為に真黒になっている。板は杉のねと称せられる厚さ2~3mm、幅70~80mmの杉の割板で、長さは約1200mmほどある。これを天井の木舞棧の止に隙間なく並べて釘打ちとし、長さの足りない場合は棧上で継いでいる。腐朽はこの木舞棧に当る部分に主に現われ、又軒の出にかかる部分は木口より腐蝕するものが多い。全体には虫害がみられ、ふけた状態になって木の精がなくなっているものが多い。燻染された色相が得がたいものであり、新補するわけにはいかないので、これを使用する必要があった。

処置はまずウオッシュコートBを塗布含浸し、後よく醋酸エチルにて洗滌して徐々に乾燥させた後、施工に影響のない裏面でFRP法による裏打ちをする事にした。初め和紙を貼る事を計画したが、想像以上に腐朽が進んでいる事と、裏面に若干余裕がある事からガラスマットを使用する事とした。マットを貼る前に板の腐朽部には裏面よりSV426を充填して面一とし、継いでいる部分もここで一緒にした。

ガラスマットは板の幅に切り、ポリエチレン板上に置き、タフネスクリヤー3000(若干の充填剤を加えたもの)を充分に含ませて暫くそのまま放置する。樹脂がある程度硬化した頃合を

見計って丸棒をもってマットの上を回転させ、余分の樹脂をとり除き、マットの厚さを1~2mmに圧縮して密度を高めてやり、それを野地板裏面上に貼りつけ、指でよく押えて浮上りをなくしてなじませる(図-2)。ここでは丸棒を回転させる頃合が肝要である。硬化後は表面を出して仕上げ用人工木材にて欠損部を充填し、

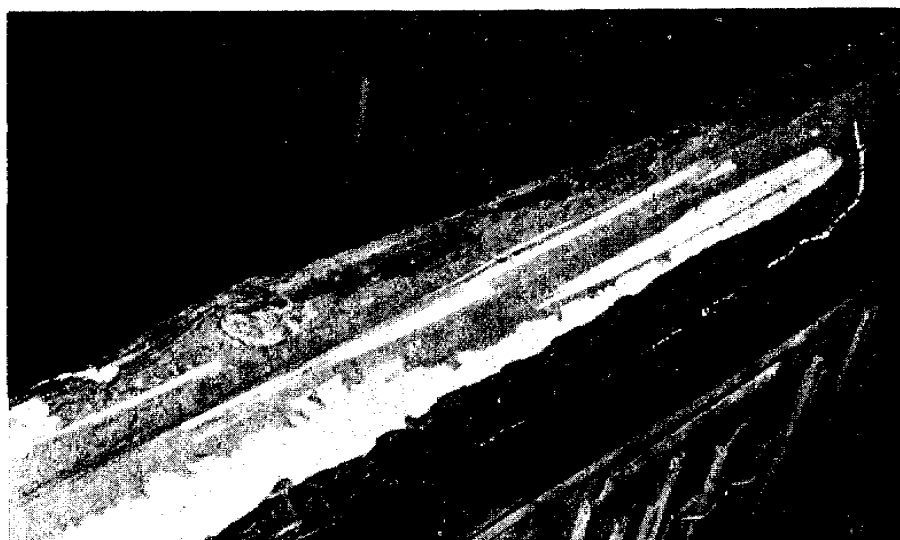
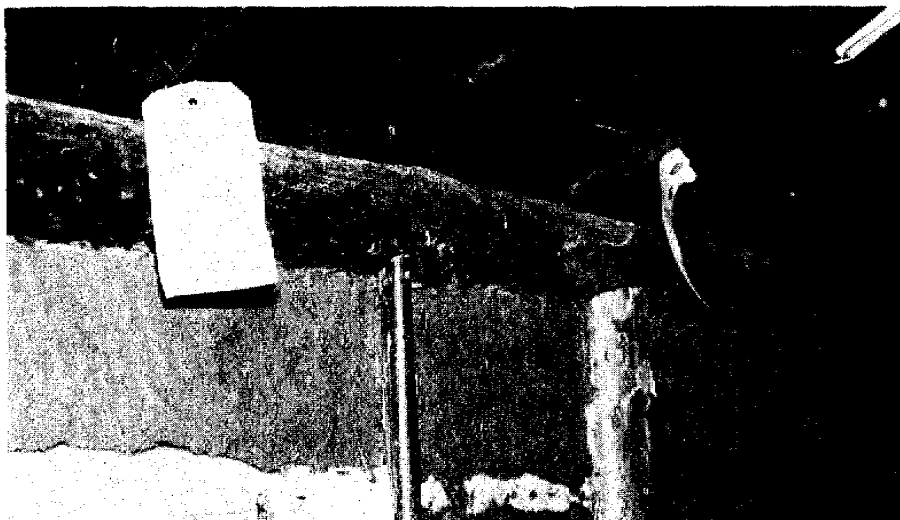
付図—2 松皮付軒桁のSV426による整形後の状態

床に対面する壁の上部にある皮付赤松の軒桁で長さ約 2.5 m、直径は両端同径の 8 cm である。上面は斜に面をとり幅せまい溝を全長に通し、下面は皮つきのまま壁に接している。中央にある杓穴をはさんで 8.5 cm ほど著しく腐朽し、薄皮をのこして内部がほとんど欠損し、一部で辛うじてつながっているだけで杓の位置も明確でない。全体には虫害がひどいが心までは及んでいないらしく、再使用には支障ないと判断された。松皮はこの中央部分で剝落がひどく、木肌を露出しており、他の部分でも若干木肌の露出が見られた。又松皮の剝離は所々に見られ、又木質の虫喰により^{ひまし}廂状に残った松皮の部分も見られ、これらはかなり危険である。更に薄い鱗片状に剝離する松皮も全体に見られた。

これらに対する処置は、まず辛うじてつながっていた軒桁は二つに分断して、上面腐朽部には PSNY 6 を充分塗布し、松皮面にはウオッシュコート B を塗布し、直に醋酸アミルで表面を洗滌して硬化させた。松皮面はかなり色調が鮮かとなったが、支障とはならなかった。

次にコクソール（寿化工製）をもって松皮の剝落止めを行なった。浮上る部分は出来るだけ起こしてコクソールを充填し画鋲で押え、開口部はひっかからない様にコクソールを盛りつけた。すでに剝離していた松皮は似通った部分にもどして貼りつけ、木肌の露出を補った。虫穴は細棒でコクソールを深部まで押込み、^{ひまし}廂状になった部分は下にコクソールを盛上げておさえた。コクソールは硬化後やや色相が鮮かなので「まこも」をもって調色した。この松皮の現状は、あまり手を入れない事にし、虫穴等も支障のないものは出来るだけそのままとして現状をとどめた。

桁は 2 材に分断しているので、まず支持台を用意し、中央に杓用の凸起を作ってそこを基準につなぎ合わせ、長さ、曲り、ねじれを充分見当した後両側に添木をあてて固定した。腐朽部は脆弱部分を削除し、更に FRP の効力をよくする為、ノミで削って健全材を出し処置面を広げた。この処置面は凹凸がはげしいので、予め SV 426 を盛りつけて地均しし、ガラスクロスを貼りやすくした。

ガラスクロスは幅 5 cm、長さ 80 cm に切り、これをタフネスクリヤー 3000 に若干のカーブレックス、エロジールを加えたもので 20 枚貼重ねた。この全長は 1 m 30 cm ほどにしたが、両端では薄く 2、3 枚の厚さであり、中央部では立上りを作り、断面を L 字形にし曲げ強度を考慮した。この処置は初めの計画では、腐朽部がかなり進んでいるとの見方から、表面の松皮のみ生かす事を考え、心木に FRP を巻いた強化木材を埋める予定であったが、木部は健全であったので、以上の様な手法をもって処置した。中央の杓穴は復原しようとするに FRP に穴をあけることになり強度が低下するので、盲杓とし現状変更した。

FRP が硬化後は、囲りのケバを除いて大きい空間には心木を入れ、SV 426 をもって全体を整形した。中央部の木肌の露出部分は、仕上げ用人工木材にて松皮の模刻を行ない、調色したが、実際の組上げにおいては、この部分はほとんど外見しない（付図—2, 3）。

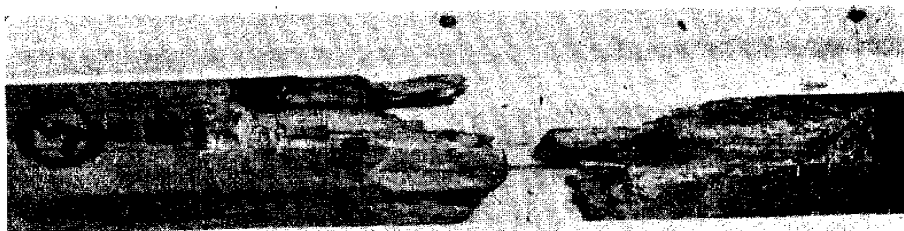
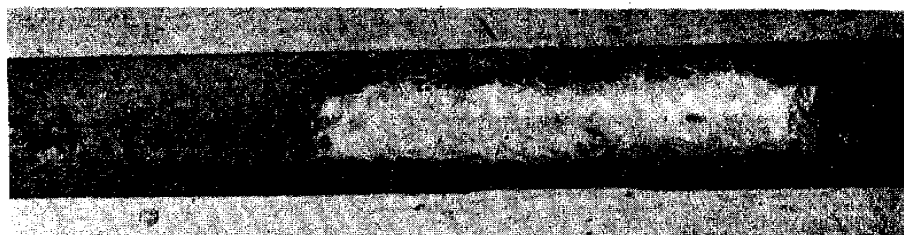
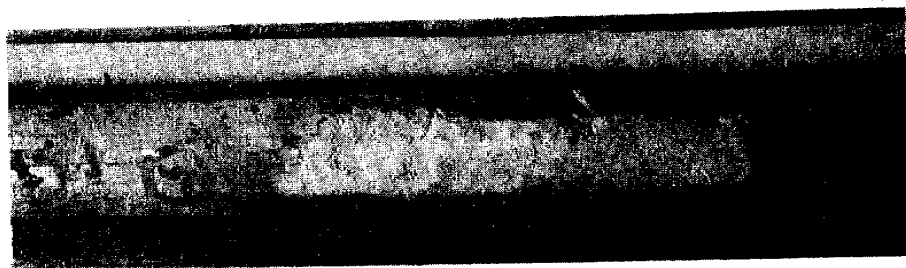
付図—4 垂木折損接合処置

木垂木は細磨き丸太を用い、根元は四方で面をとっている。軒桁には釘打ちとし、又ここには膜板の切込みを両側よりとっている為、細くなっている為、数回の解体修理により釘穴が集中し、折損するものが4本ある。一般には全体に虫害が見られる。

折損する4本はFRPにより接合する事とし、軒桁の場合と同様、支持台に固定し、折損部の上面には両材にかけて長さ12~15cm、幅3cmほどの溝をほり、そこにガラスクロス

ほどタフネスクリヤー3000などをもって貼重ね硬化させた。その後、SV426にて盛上げ、仕上げ用人工木材を薄くつけてかるく風蝕を模刻した(付図-4)(図-3)。

① 垂木折損部の上面に溝をほる

② // F.R.P法の処置

③ // SV 426 により盛上げる

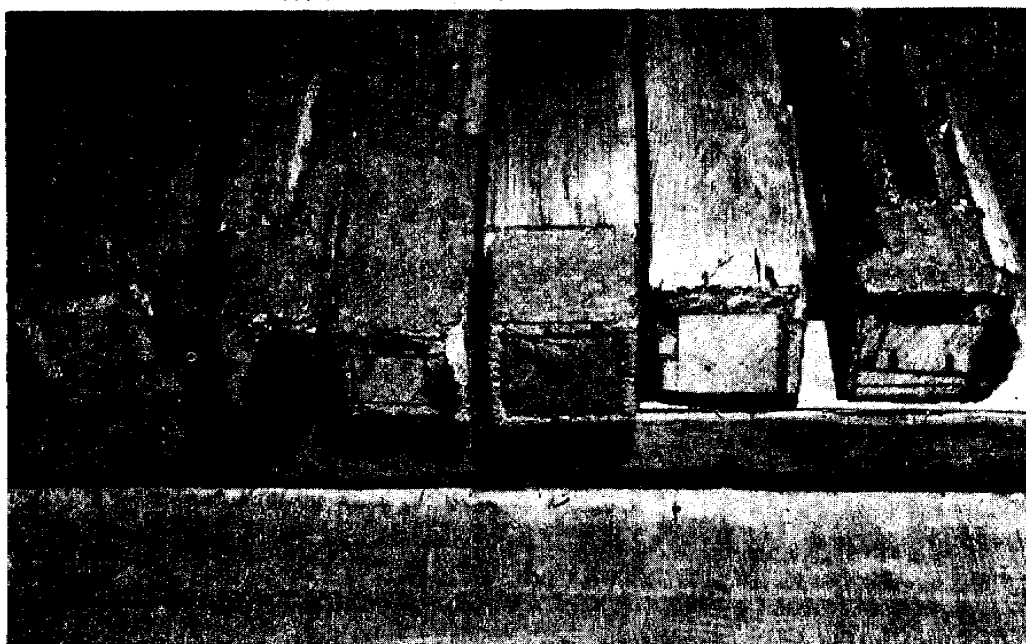
付図-11 書院の柱下部の処置

茶室につづく書院の柱では、根元の腐朽が見られるので、伝統的修理法により腐朽部を削除し、枅穴を設けて新補材を継ぎまし、SV426にて接着したものが、2,3本ある。

柱においては特に荷重がかかる為、SV426のみによる盛上げをさけ、心木に持たせる様、部材に接続させ根継ぎを行なった(付図-11)。
